C/W CadWare AB

Rättade fel i KeyDesign v 2

Nedanstående text innehåller diverse allmän information om felrättning och felhantering samt information om fel i KeyDesign 2.0 som rättats efter hand och aktuella versionsnummer.

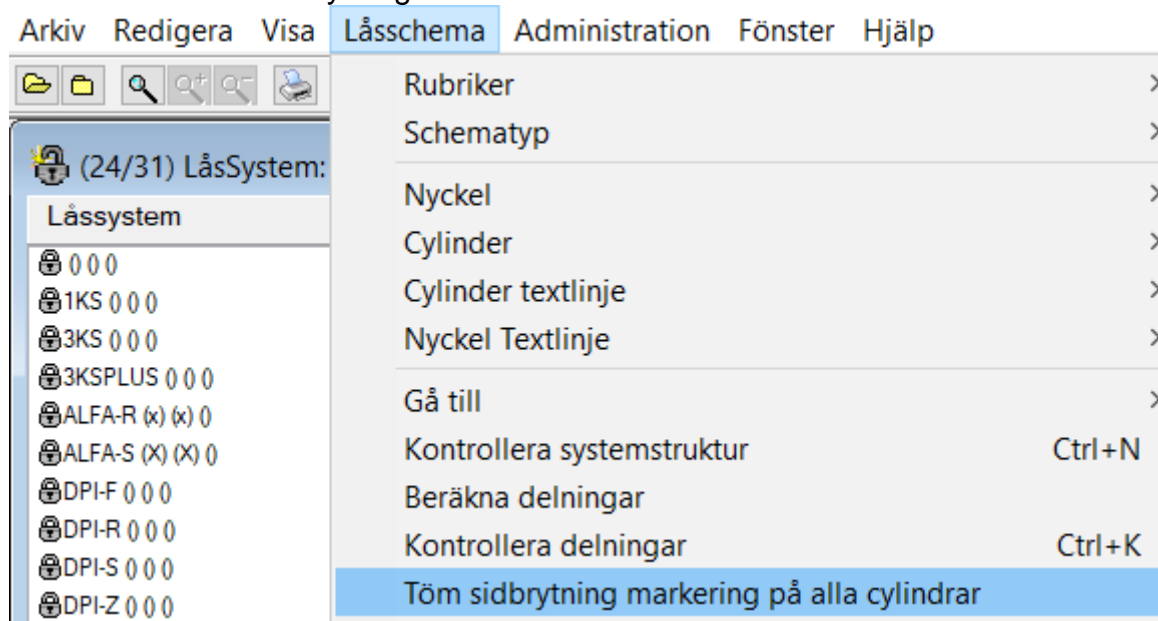
Import av låssystem har i vissa fall skapat sidbrytning för varje cylinder.

Importerna är rättade.

Ev. kvarlämnade sidbrytningar kan tas bort med

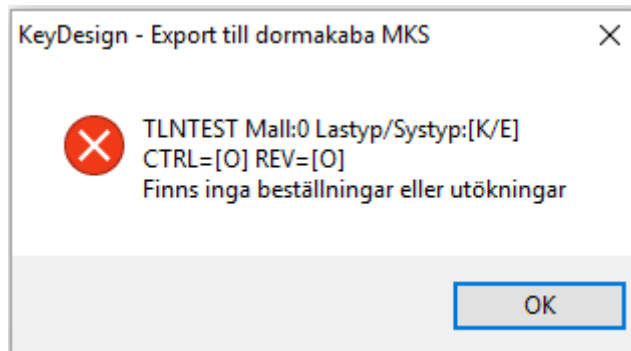
Rättat i version 2.0.0.9

En export av låssystem från låssmed till dormakaba för service som varken innehåller någon beställning eller förändring i låsschemat ska normalt blockeras mot export. Detta fungerar inte för första servicen per låssystem från KeyDesign 2.0 före utan en MIF-fil skapas ändå och den kan skickas vidare till dormakaba. Nu rättat och då rapporteras istället

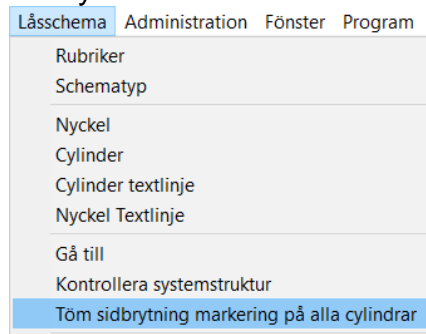
Import av låssystem via ZIP har i vissa fall genererat sidbrytning (vid utskrift på papper) för varje cylinder.

Detta är rättat i version 2.3.5.15

Låssystem som redan har felet kan rättas med
